IBS Ingenieurgesellschaft mbH  
Energie- und Versorgungstechnik  
Bietigheim-Bissingen | [www.ibs-ing.com](http://www.ibs-ing.com)

# Wärmenetz Ilsfeld

## Wasserverlust

## Leckagesuche

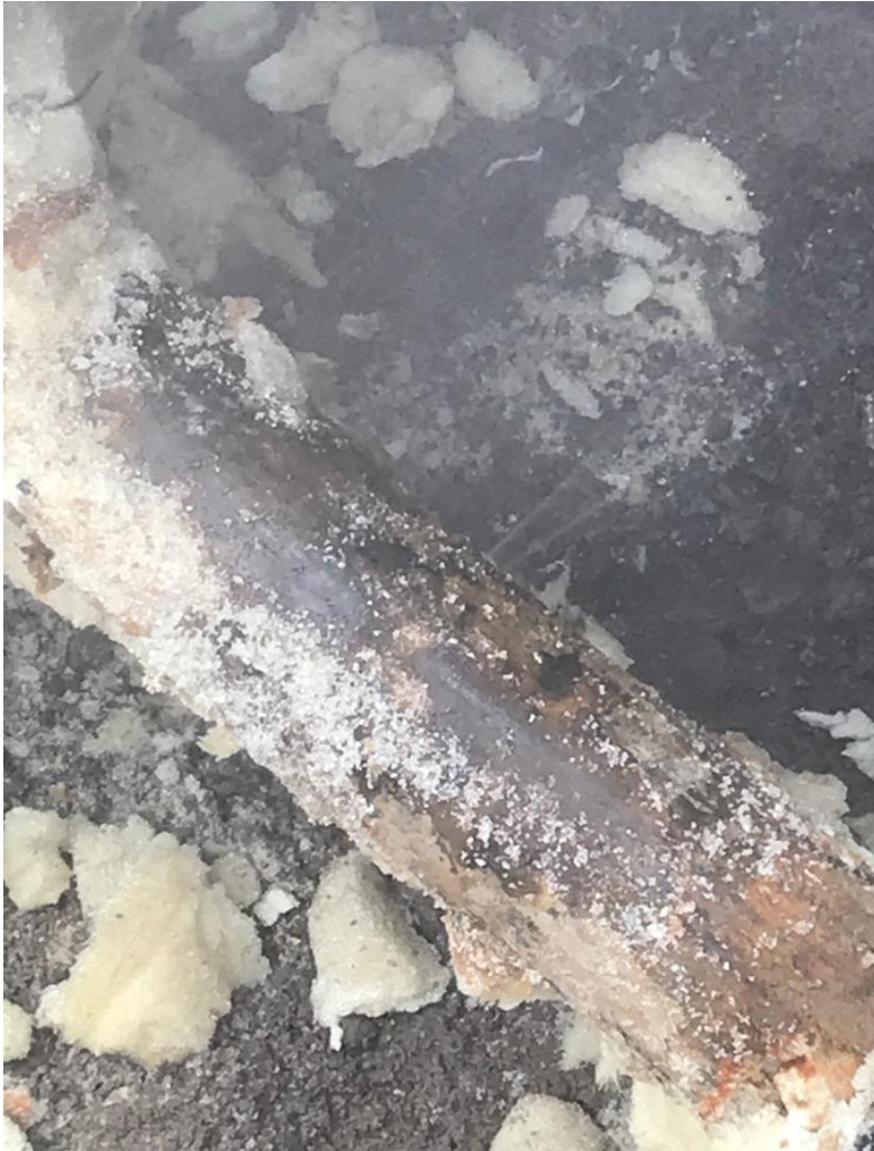
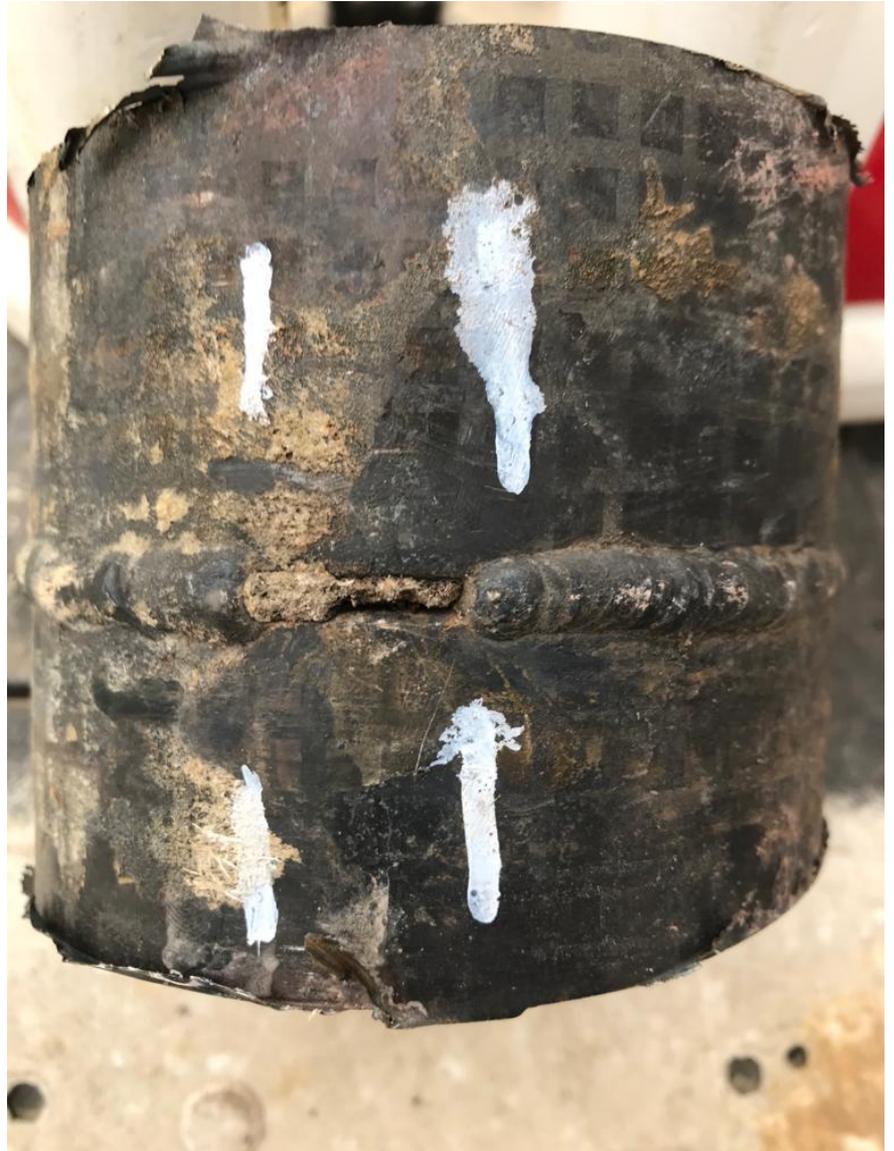
## Schäden am Wärmenetz

- Verschlammung der Rohrleitungen durch sehr starke Magnetit-Bildung (Korrosionsprodukt)
- starke Korrosion an Stahlrohren aufgrund des kontinuierlichen Sauerstoffeintrags
- regelmäßiger Austausch von Pumpen und Ventilen notwendig
- regelmäßige aufwändige Reinigung von Wärmeübertragern erforderlich
- kontinuierliche Filtration und Entgasung notwendig

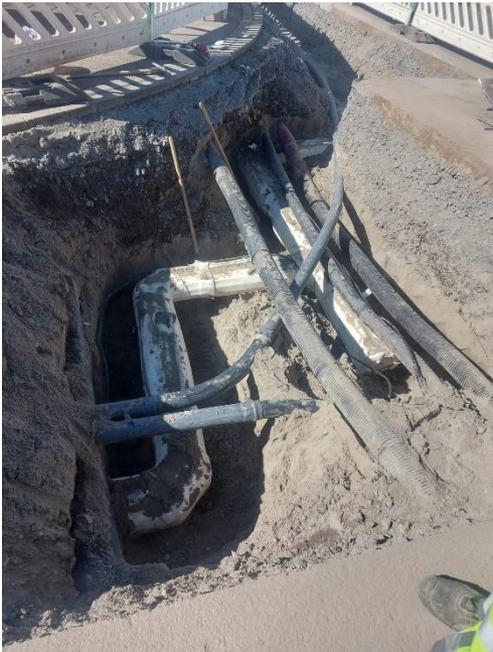
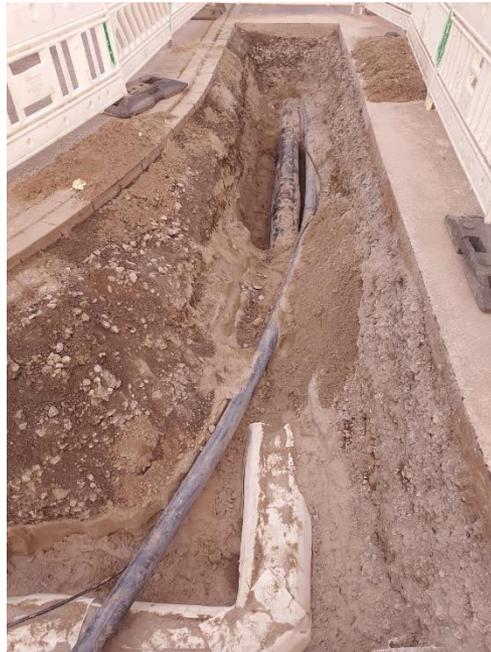
- Druckverlust wurde in diesem Bereich bei unterschiedlichen Messungen festgestellt
- Mängelrüge IBS an Fa. Schäfer
- Offizielle Bestätigung per Mail durch Fa. Schäfer, dass für Mängel im BA9+10 aufgekommen wird (Bürgschaftszeitraum)
- Fa. Betz (Beilstein) wurde beauftragt an der Stelle die Straße aufzumachen
- Hr. Fortwingel und Hr. Vockeroth konnten an dieser Stelle keine Leckage finden
