Teil-BW AUS 12 1 (AUS12 1)

Prüfbericht 2023 H

nach DIN 1076

Bauwerksname **Steg Schulwiesen, Eisenbahnstraße, Auenstein**

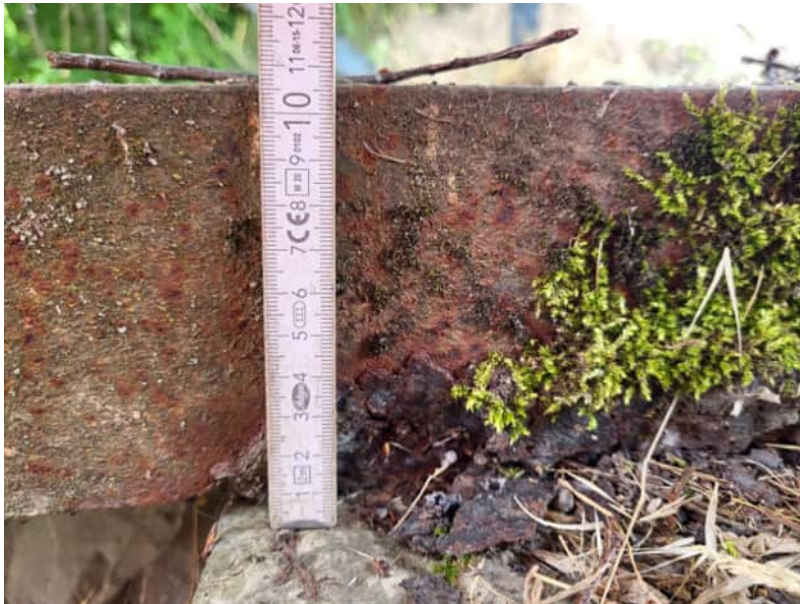
2023H_SCHADEN3

[4] Platte, U-Profil, Gesamtes Bauteil, Angerostet

1 0 3

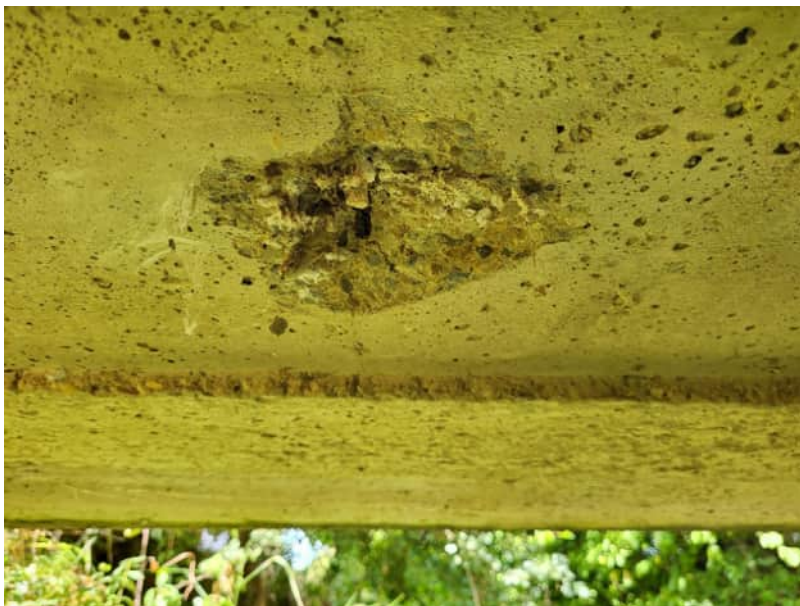
2023H_SCHADEN5

[5] . . . Beton, Eine Stelle, Abplatzung mit freiliegender Bewehrung

2 0 3

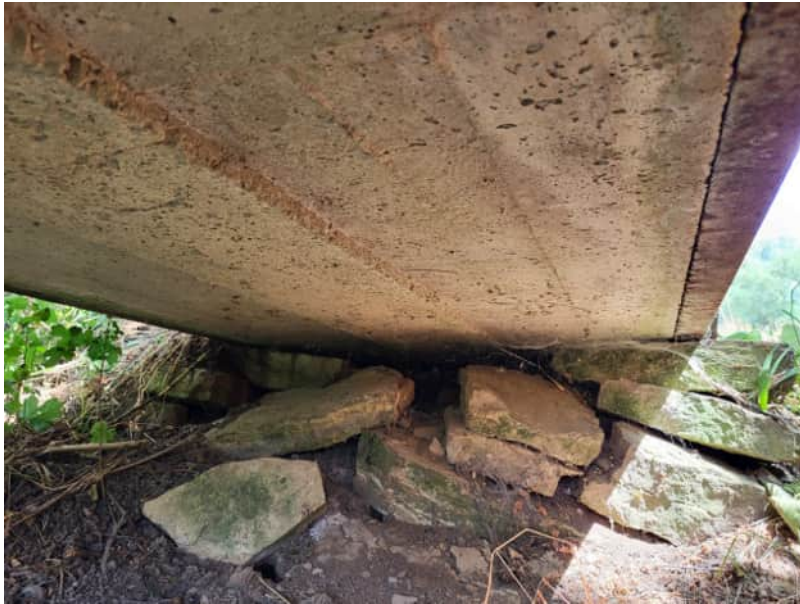
2023H_SCHADEN6

[6] Widerlagerwand, Naturstein des Mauerwerks, Bereichsweise, Wasserausfölkung/-ausspülung

2 3 3

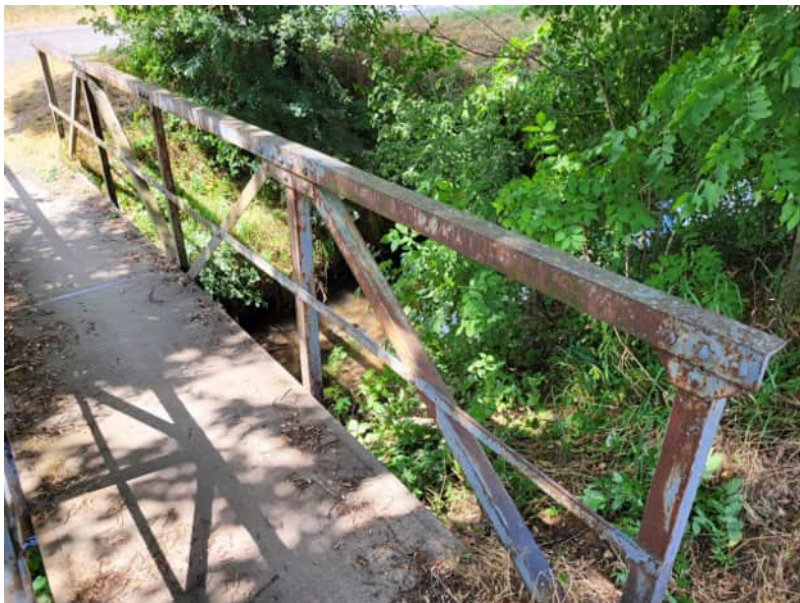
2023H_SCHADEN1

[1] Geländer als Absturzsicherung, Stahl / Metall, Gesamtes Bauteil, Verrostet

0 0 2

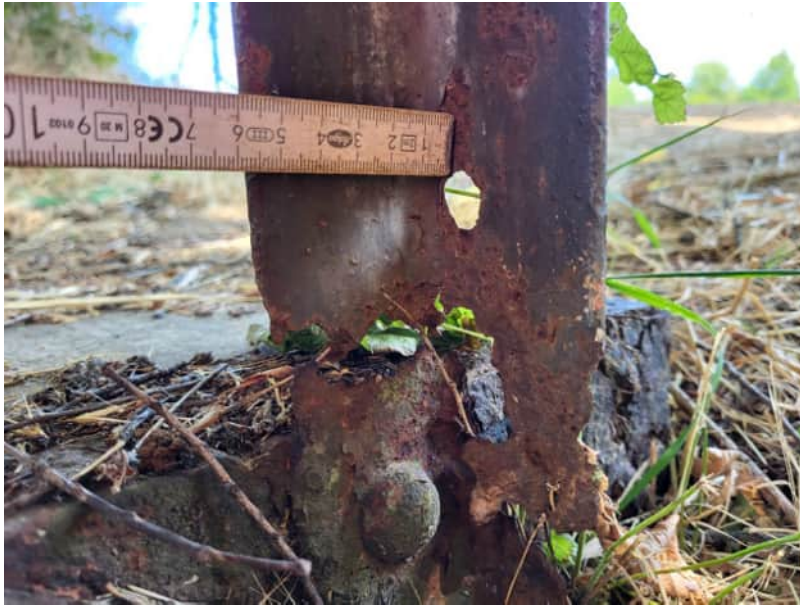
2023H_SCHADEN2

[2] Geländerpfosten, Stahl / Metall, Gesamtes Bauteil, Durchgerostet / Lochfraß

1 3 2

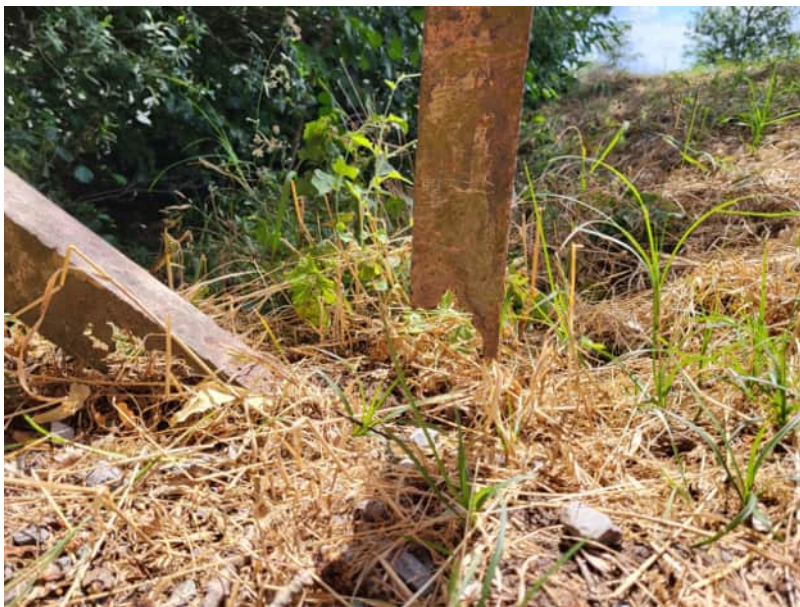
2023H_SCHADEN4

[3] Gesamtes Bauteil, Durchgerostet / Lochfraß

1 3 2
