Prüfbericht 2023 H

nach DIN 1076

Bauwerksname **Steg Dorfwiesen, Eisenbahnstraße, Auenstein**

Bauwerksart **Balkenbrücke / Mittelträger / Trapezplatte**

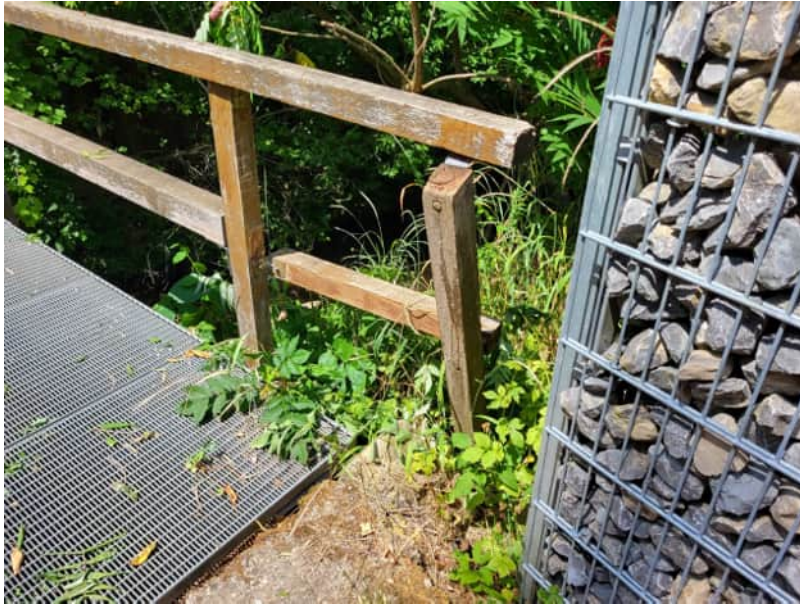
2023H_SCHADEN1

[1] Geländer als Absturzsicherung, Holz, Mehrfach, Anprallschaden

0 2 2

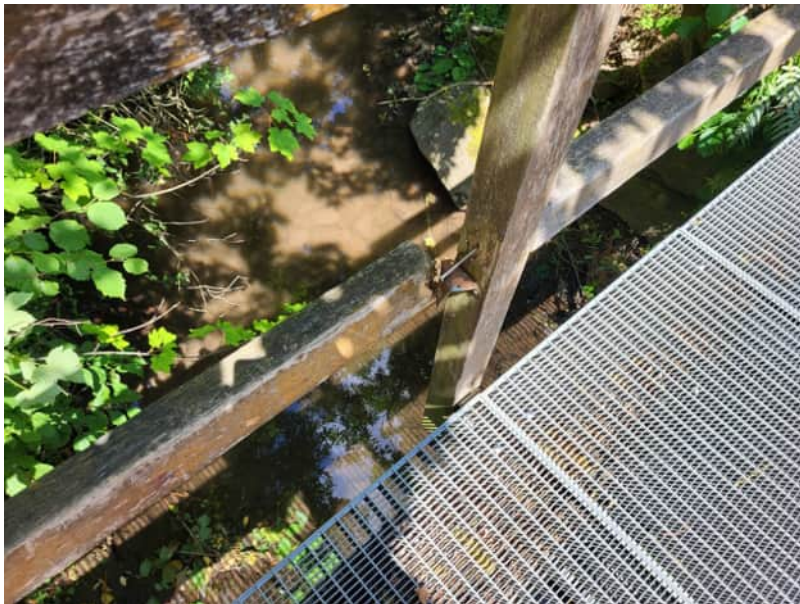
2023H_SCHADEN4

[3] Mehrfach, Anprallschaden

0 2 2

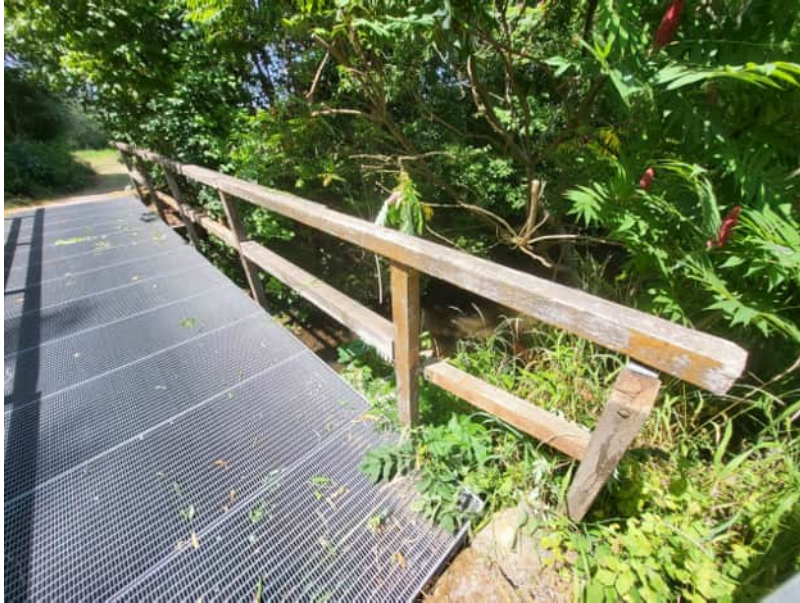
2023H_SCHADEN6

[5] . . . Holz, Gesamtes Bauteil, Entspricht nicht den gültigen Vorschriften

0 3 0

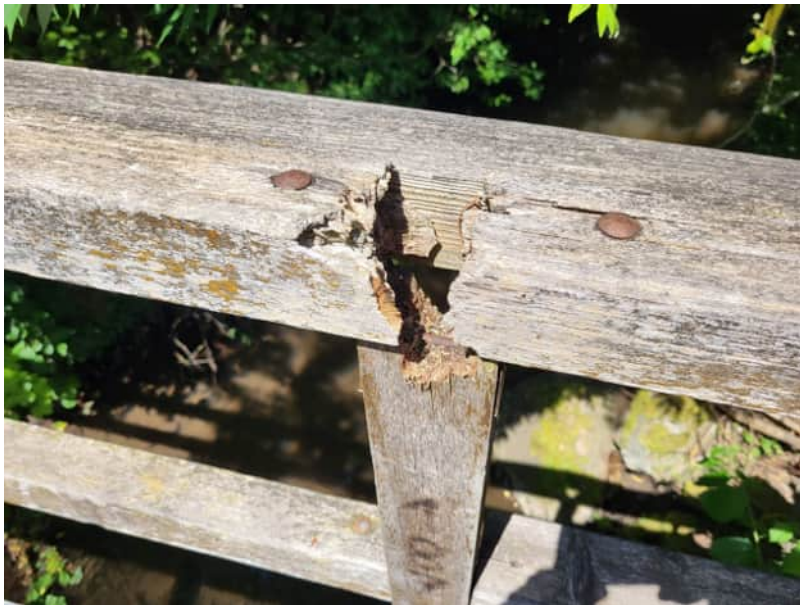
2023H_SCHADEN3

[2] Stellenweise, Verfault / vermodert

1 3 2

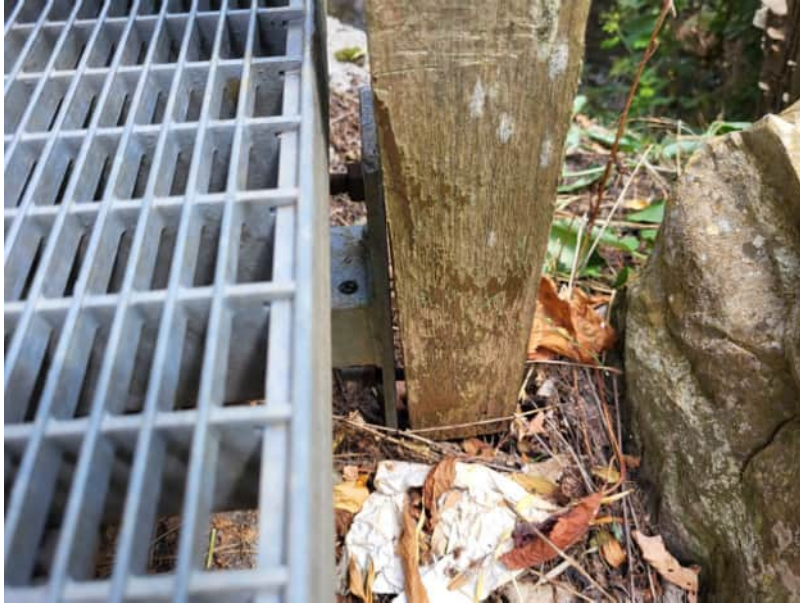
2023H_SCHADEN5

[4] Pfostenverankerung des Geländers, Holz, Mehrfach, Locker / lose

0 2 1

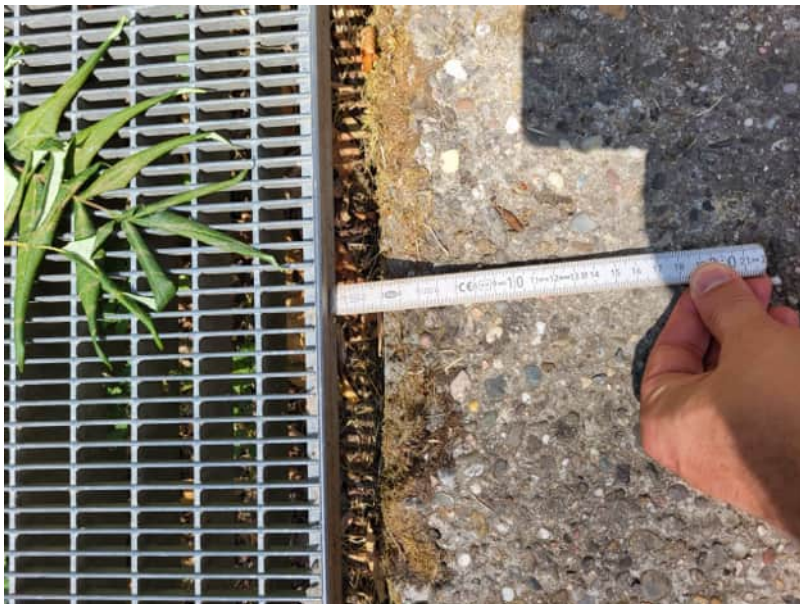
2023H_SCHADEN2

[6] Geh- und Radwegbelag, Beton, Ein Stück, Gebrochen / abgebrochen

0 2 1
