Besprechung Qualität des Sportboden in der Schozachtalhalle am 31.01.2023

11:00 Uhr

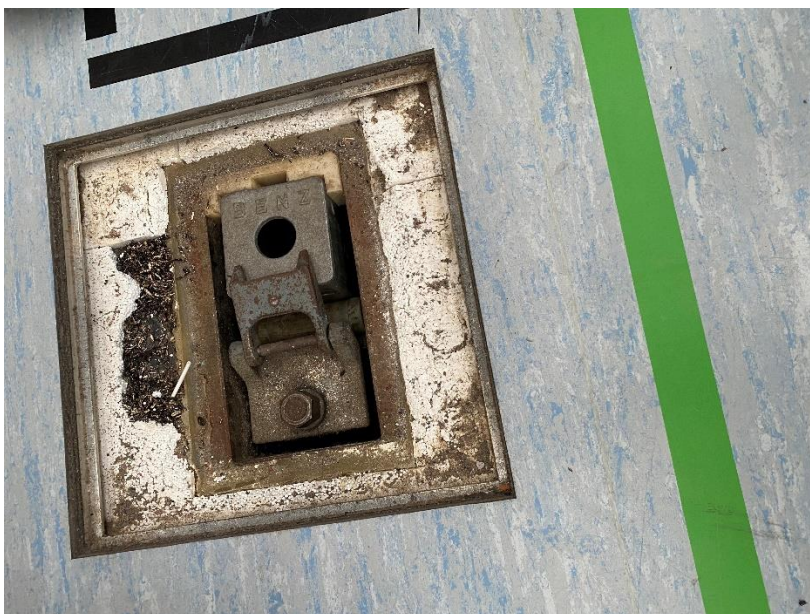
Am ersten Bodenschacht, vorne Richtung Foyer, erklärte er, dass das schwarze Material, welches zu sehen ist ein Füllmaterial aus bituminiertes Hanffaser sei und nicht eine aufgequollene Sperrholzplatte, wie zunächst angenommen. Der Aufbau sei Linoleum, darunter 2x9 mm Sperrholzplatte unter der dann eine EPS Styropordämmschicht, darunter das genannte Füllmaterial. Als Abschluss eine Katja Bitumenabdichtung. Die Öffnung war trocken.

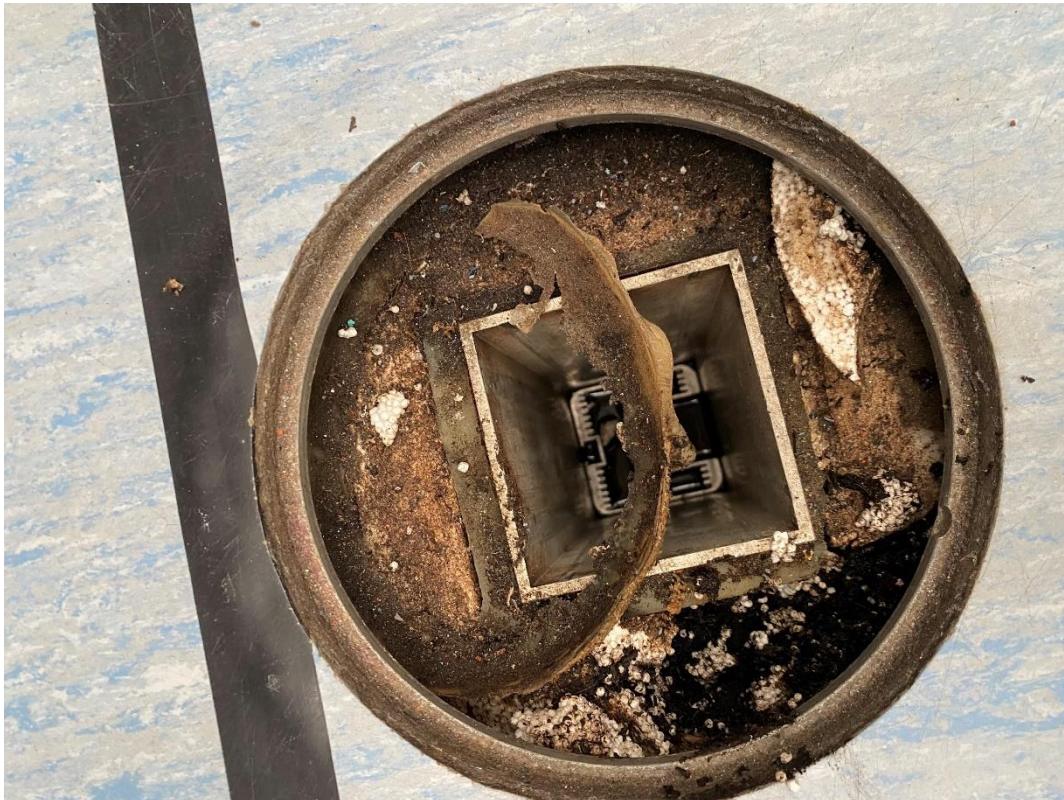
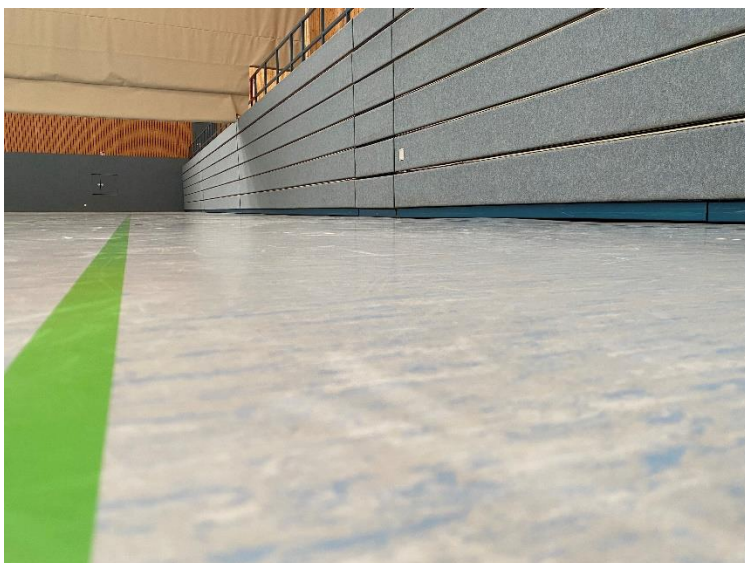
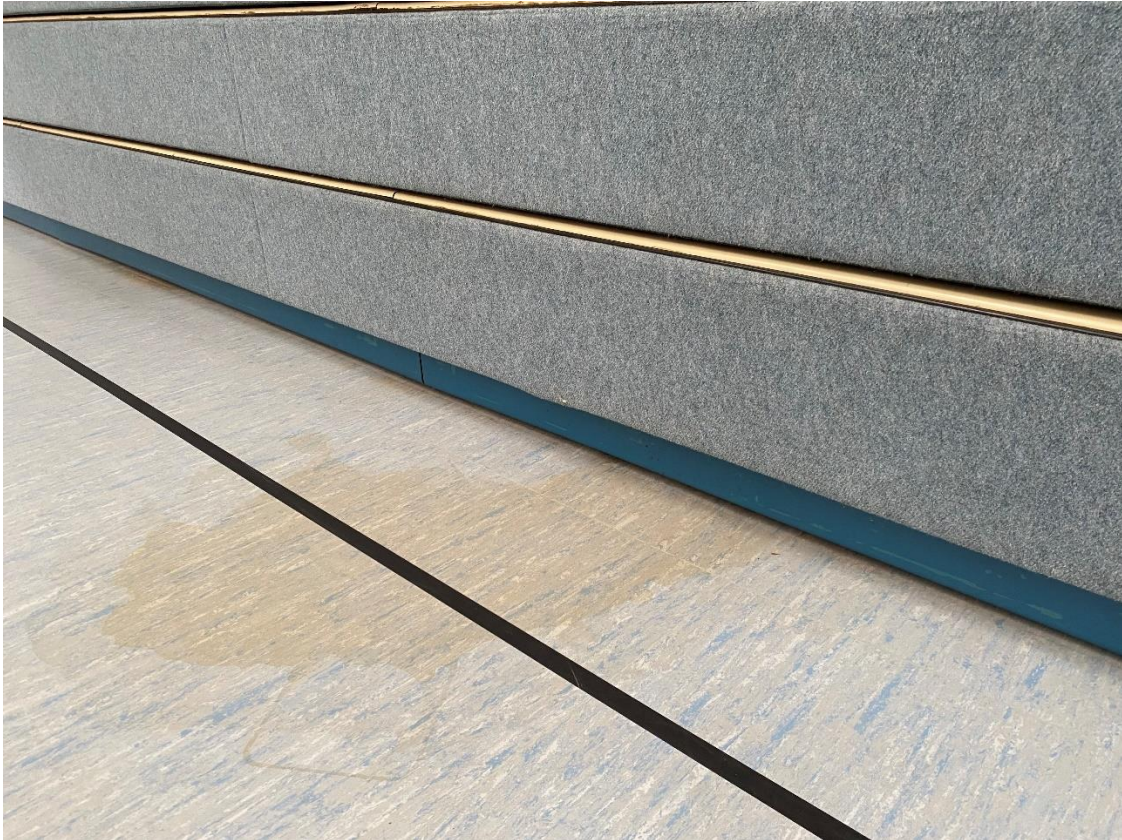
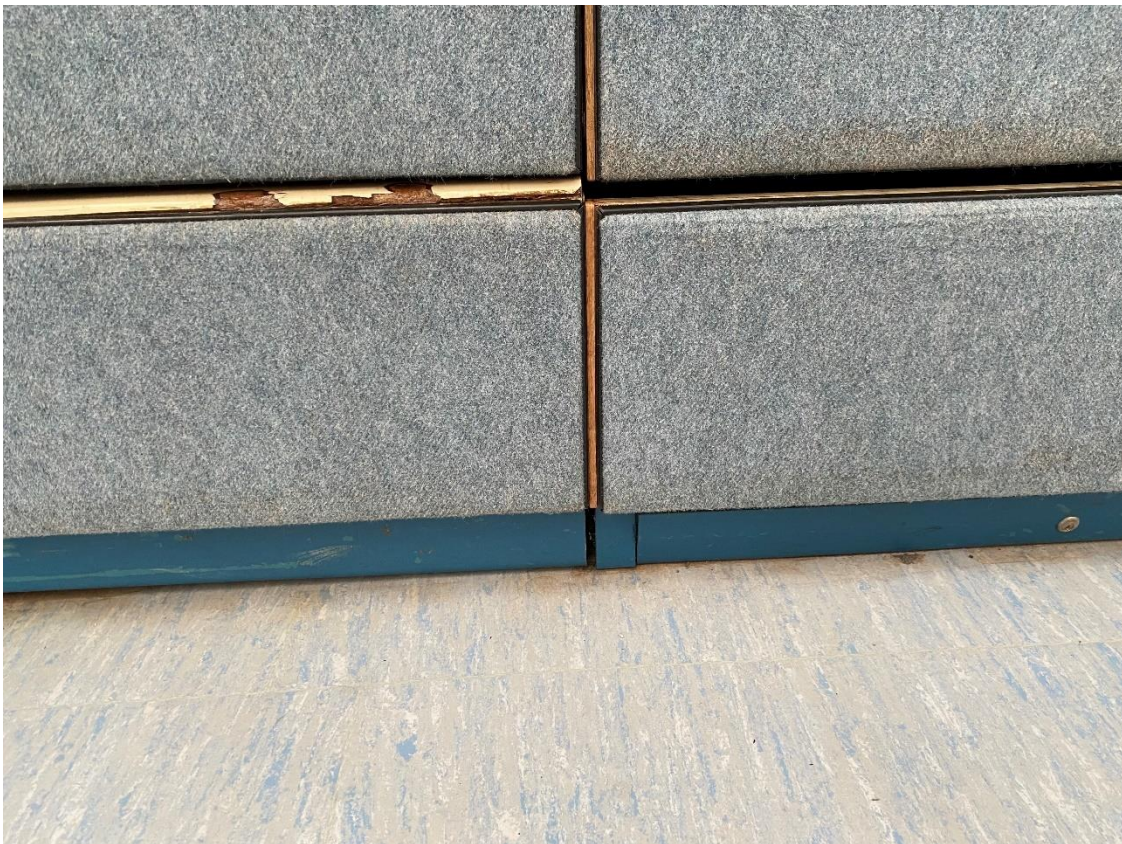
Am Bodenschacht hinten vor der Tribüne konnte er unter dem Styropor Feuchtigkeit spüren, dort löst sich der Untergrund bereits auf und der Unterboden ist gebrochen, das sei deutlich zu spüren, wenn er Gewicht auf den Boden gab, konnte man erkennen, dass dieser deutlich nachgibt. Im Bereich vor der Tribüne mittig ist ein Austausch des Bodenbelages erforderlich.

Er erklärte, dass am Rand des Bodenbelages immer im Abstand von ca. 40 cm keine Schwingschicht eingebaut wird, da am Rand keine Schwingung gewünscht ist, ebenso werden unter einer Tribüne keine Sockelleisten verbaut, was das Eindringen des Wassers noch erleichtert hat. Die Öffnung war feucht und die Zersetzung der Materialien erkennbar.

Auch die Tribüne leidet unter dem abgesackten Bodenbelag. Wahrscheinlich hat sich das Gestell der Tribüne dadurch verzogen, rostige Stellen sind ebenfalls bereits zu erkennen.

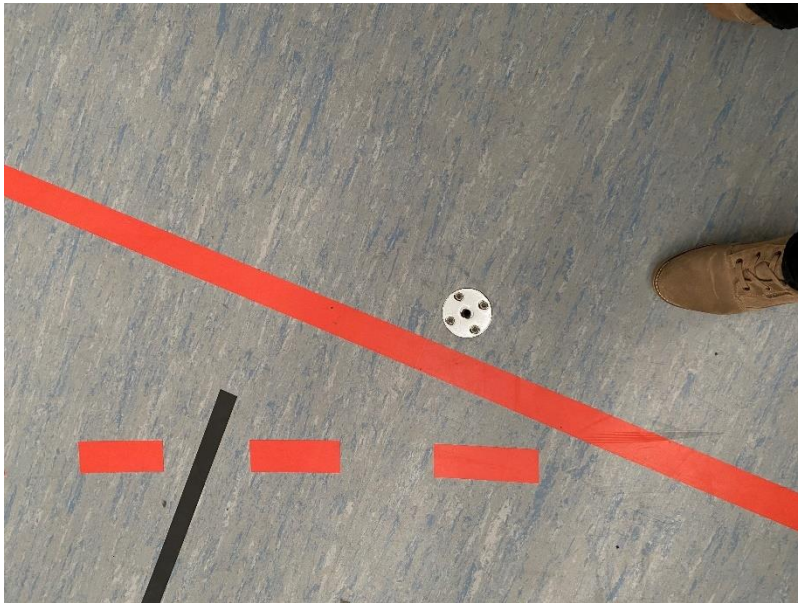
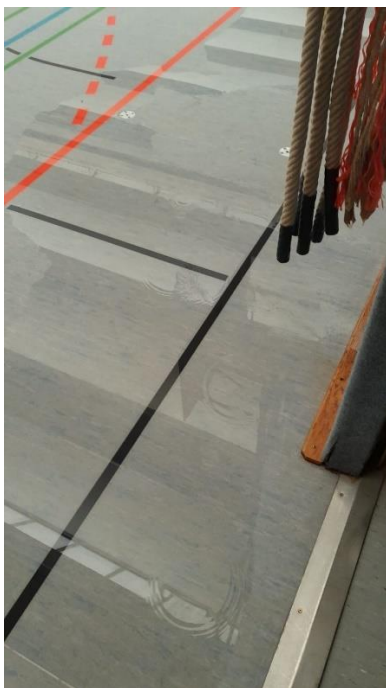
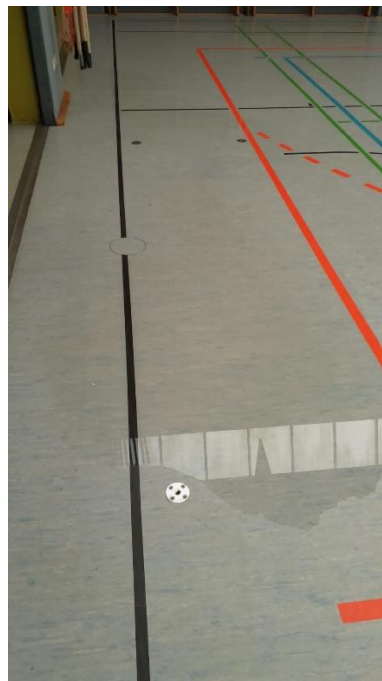
Im Bereich vor den Garagen Richtung Steinbeishalle ist der Unterboden ebenfalls gebrochen, auch hier gibt der Boden bei Belastung stark nach. Die Noppenschicht verhält sich, wenn sie Nässe abbekommt wohl wie ein Schwamm und saugt das Wasser förmlich auf. Die Sperrholzplatten können der Nässe unter Umständen 2 Jahre trotzen, doch wenn sie Nässe abbekommen, kann diese durch die Katja Abdichtung nicht nach unten entweichen, d.h. sie brechen irgendwann, meist plötzlich ohne erkennbare Zeichen. In diesem Bereich stand auch schon des Öfteren Wasser, welches durch die Öffnungen für die Torhalterungen eingedrungen ist.
