Teil-BW SCH 24 1 (SCH 24 1)

Prüfbericht 2023 H

nach DIN 1076

Bauwerksname **Brücke am alten Bahnhof, Bähnleradweg**
Teilbauwerksname **Brücke am alten Bahnhof, Bähnleradweg**
Kreis **Heilbronn**
Ort **Schozach**
Bauwerksrichtung
Bauwerksart **Gewölbe- bzw. Bogenbrücke**
Tragfähigkeit
Baujahr

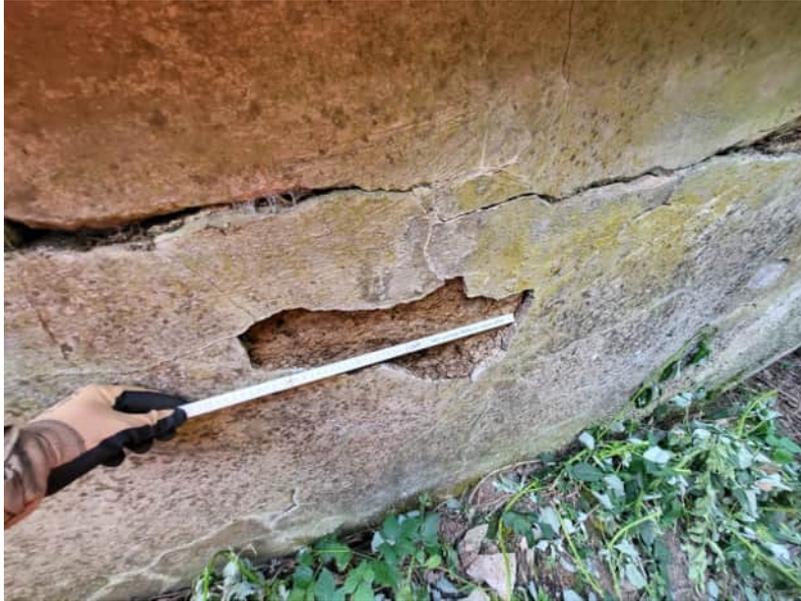
2023H_SCHADEN4

[4] Portal / Stirnseite, Putz auf Beton, Stellenweise, Herausgebrochen

0 0 2

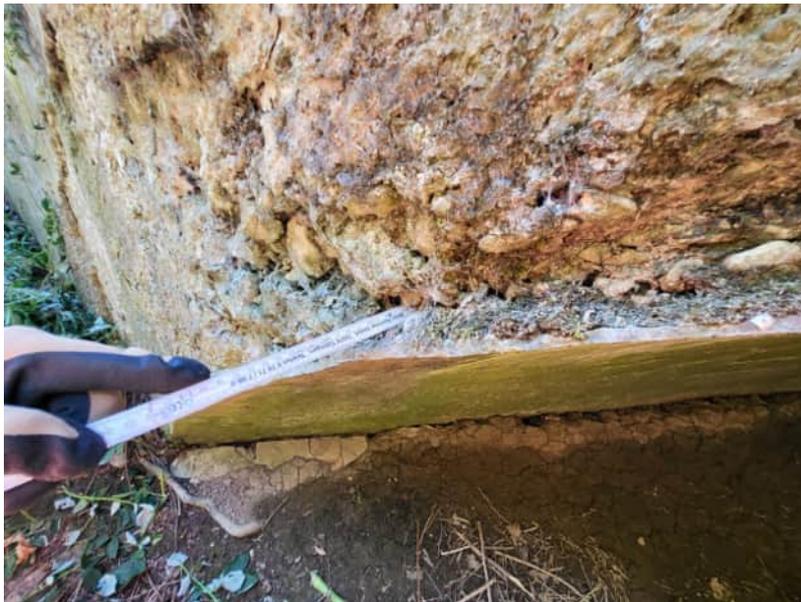
2023H_SCHADEN6

[6] Bogenstirnseite, Beton, Großflächig, Abgelöst

0 0 2

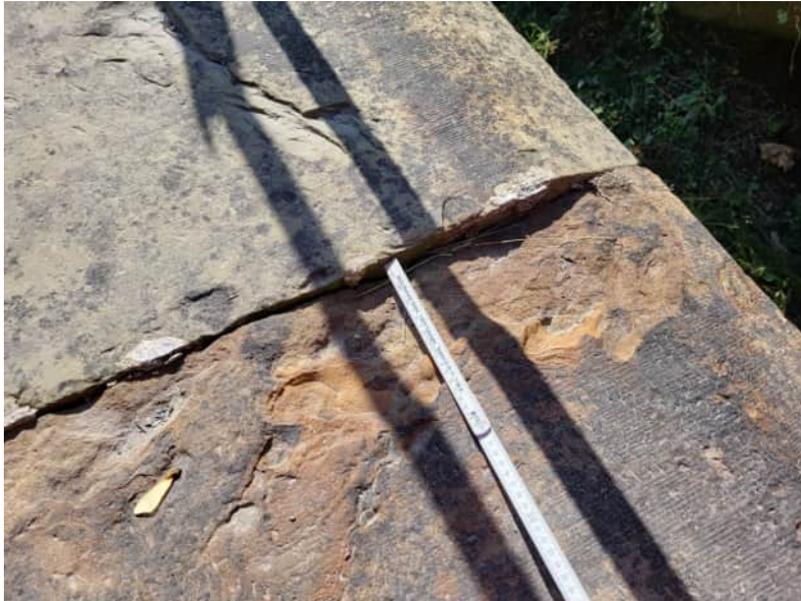
2023H_SCHADEN2

[2] Brücke, Bordstein, Stein, Ein Stück, Abgeplatzt

0 0 1

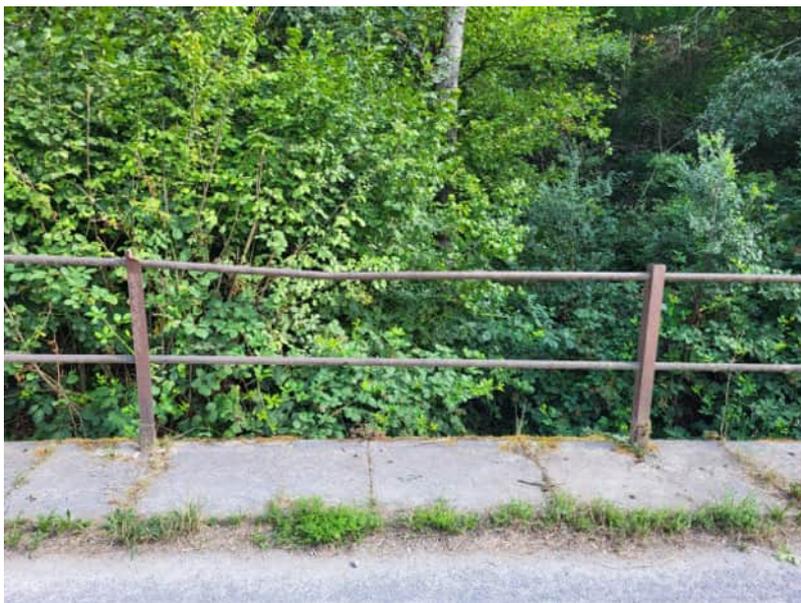
2023H_SCHADEN3

[3] Geländer als Absturzsicherung, Stahl / Metall, Gesamtes Bauteil, Entspricht nicht den gültigen Vorschriften 0 3 0

Der Mangel/Schaden beeinträchtigt die Verkehrssicherheit; die Verkehrssicherheit ist nicht mehr voll gegeben. Schadensbeseitigung oder Warnhinweis kurzfristig erforderlich.

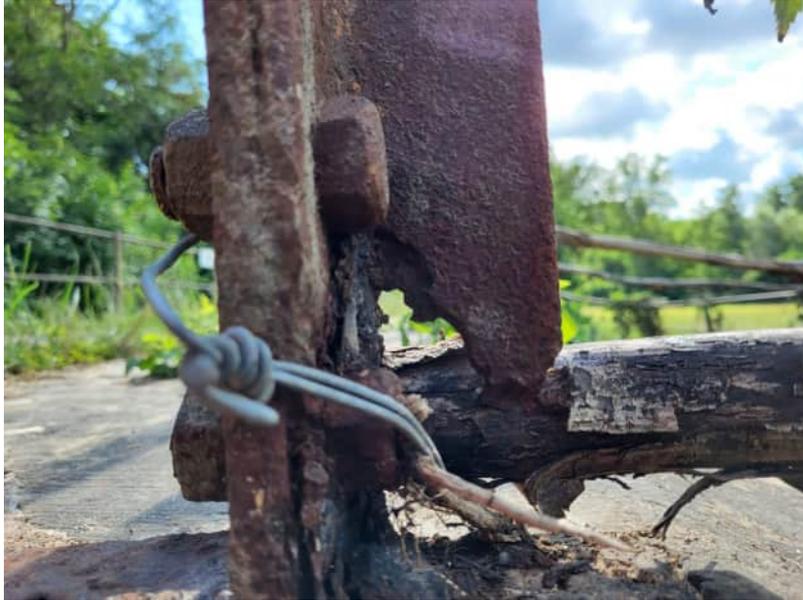
2023H_SCHADEN1

[1] Geländerpfosten, Stahl / Metall, Stellenweise, Durchgerostet / Lochfraß

1 3 2

Der Mangel/Schaden beeinträchtigt die Dauerhaftigkeit des Bauteils und kann langfristig auch zur Beeinträchtigung der Dauerhaftigkeit des Bauwerks führen. Die Schadensausbreitung oder Folgeschädigung anderer Bauteile kann nicht ausgeschlossen werden.

Schadensbeseitigung mittelfristig erforderlich.

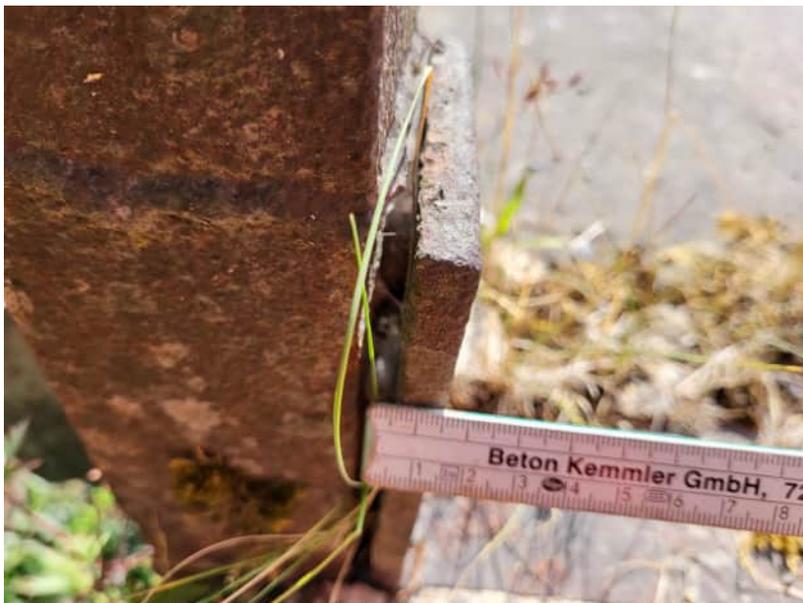
2023H_SCHADEN5

[5] Pfostenverankerung des Geländers, Schraube, Stellenweise, Fehlt

0 2 1
