Teil-BW SCH 25 1 (SCH 25 1)

Prüfbericht 2023 H

nach DIN 1076

Bauwerksname **Brücke am alten Bahnhof, Feldweg**
Teilbauwerksname **Brücke am alten Bahnhof, Feldweg**
Kreis **Heilbronn**
Ort **Schozach**
Bauwerksrichtung
Bauwerksart **Balkenbrücke / Mittelträger / Trapezplatte**
Tragfähigkeit
Baujahr

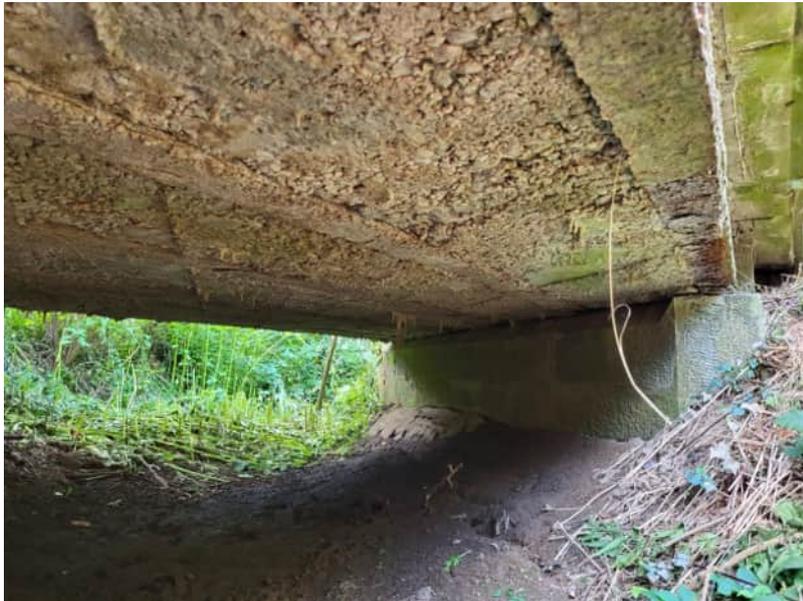
2023H_SCHADEN6

[6] Überbau, Beton, Flächendeckend, Aussinterung

0 0 3

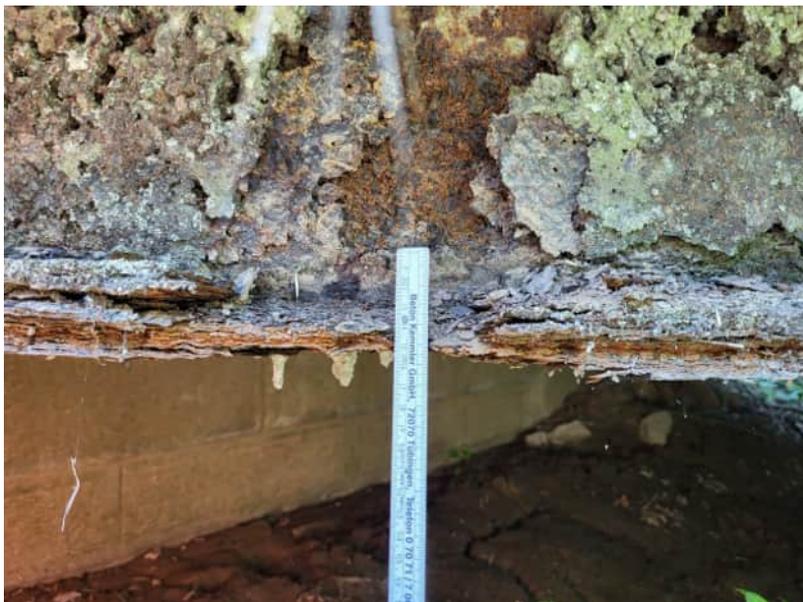
2023H_SCHADEN3

[3] Balken / Längsträger, Stahl / Metall, Mehrfach, Verrostet mit Querschnittsschwächung

3 1 4

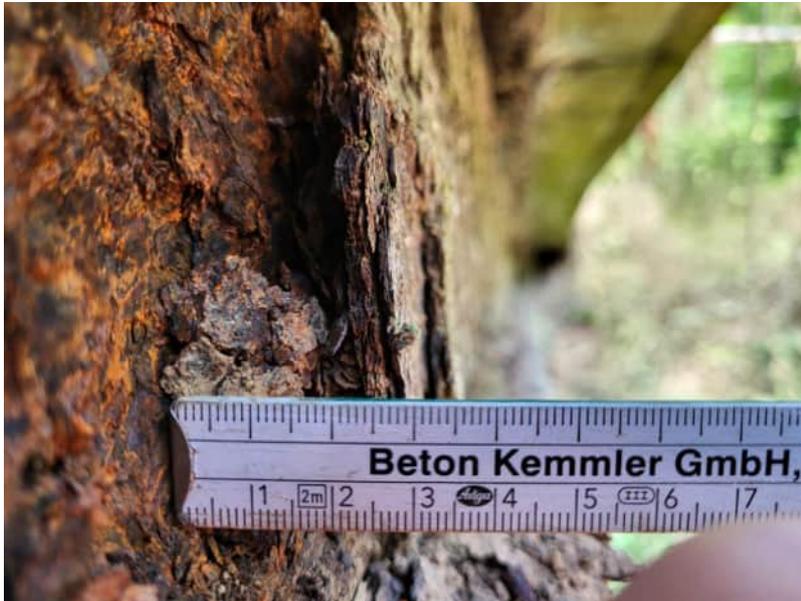
2023H_SCHADEN4

- [4] Mehrfach, Verrostet mit Querschnittsschwächung, Es ist eine statische Beurteilung oder Berechnung 3 0 4 erforderlich., Eventuell Nachrechnung mit reduziertem Querschnitt (Traglastbegrenzung).
Empfehlung: Neubau unter Verwendung der bestehenden Widerlager.

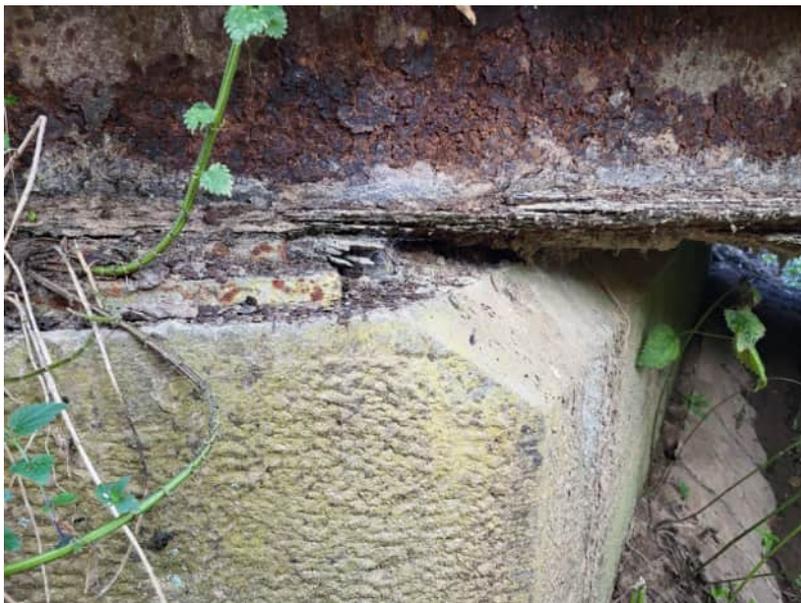
2023H_SCHADEN5

- [5] Balken / Längsträger, Stahl / Metall, Mehrfach, Verrostet mit Querschnittsschwächung, Es ist eine statische 3 0 4 Beurteilung oder Berechnung erforderlich., Optisch leichte Verformung des Stahllängsträgers am Auflager erkennbar.

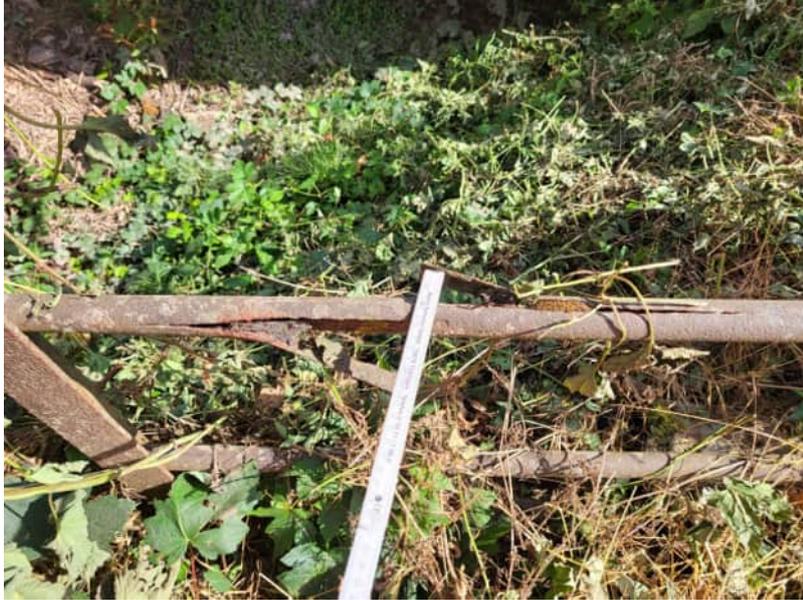
2023H_SCHADEN2

[2] Knieholm des Geländers, Stahl / Metall, Ein Stück, Verrostet mit Querschnittsschwächung

1 3 2

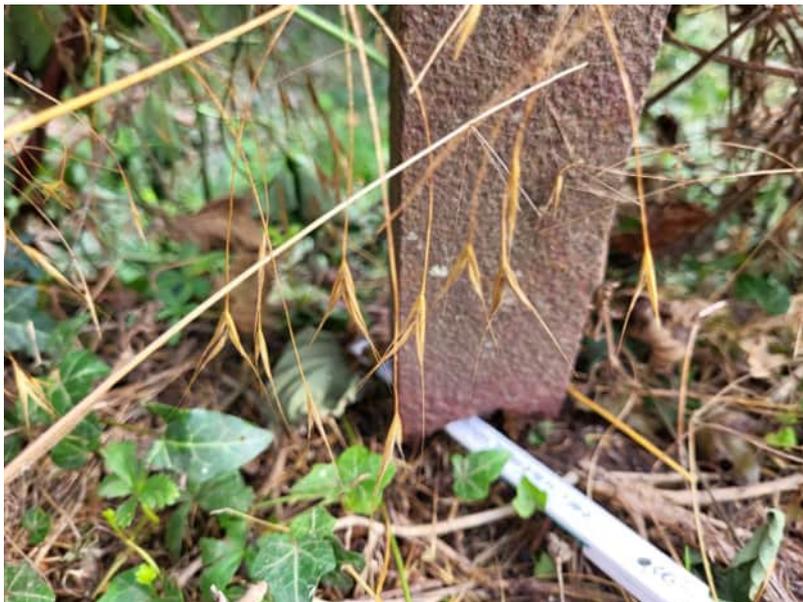
2023H_SCHADEN1

[1] Geländerpfosten, Stahl / Metall, Mehrfach, Durchgerostet / Lochfraß

1 3 2
