Prüfbericht 2023 H

nach DIN 1076

Bauwerksname **Steg Wanderweg Mühlgraben bei Schozach**
Teilbauwerksname **Steg Wanderweg Mühlgraben bei Schozach**
Kreis **Heilbronn**
Ort **Schozach**
Bauwerksrichtung
Bauwerksart **Balkenbrücke / Mittelträger / Trapezplatte**
Tragfähigkeit
Baujahr

Prüfer **A. Poser/ J. Majer**
Prüfung vom **19.07.2023** bis **19.07.2023**

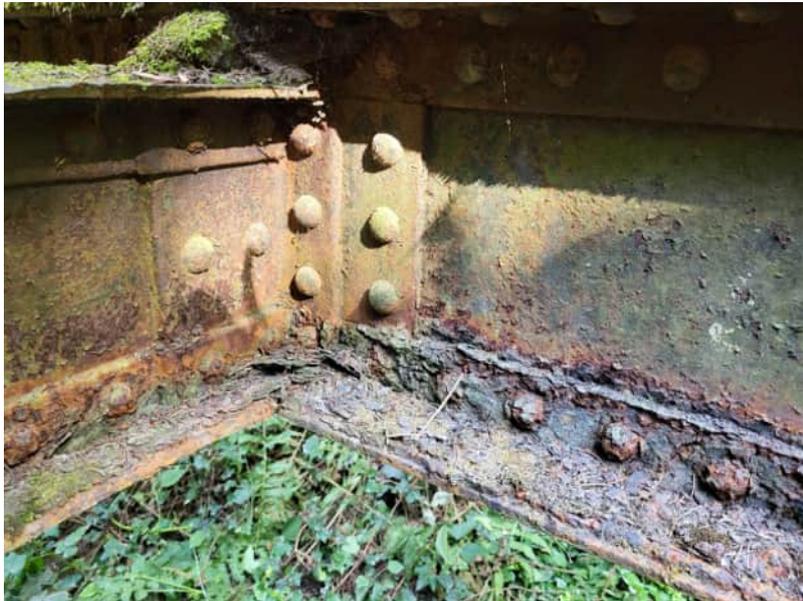
2023H_SCHADEN9

[9] Überbau, Stahl / Metall, Großflächig, Verrostet mit Querschnittsschwächung

1 0 3

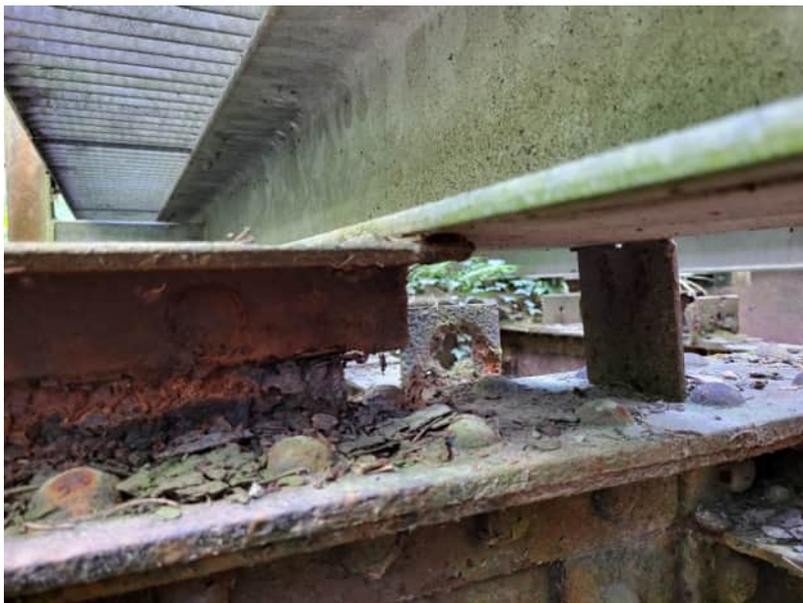
2023H_SCHADEN10

[10] Auflagerung auf anderem Bauwerk, Stahl / Metall, Großflächig, Verrostet mit Querschnittsschwächung

3 0 4

Der Mangel/Schaden beeinträchtigt die Standsicherheit des Bauteils und des Bauwerks.

Durch den Mangel/Schaden ist die Dauerhaftigkeit des Bauteils und des Bauwerks nicht mehr gegeben. Die Schadensausbreitung oder Folgeschädigung anderer Bauteile erfordert umgehend eine Nutzungseinschränkung, Instandsetzung oder Bauwerkserneuerung.

Schadensbeseitigung kurzfristig erforderlich.

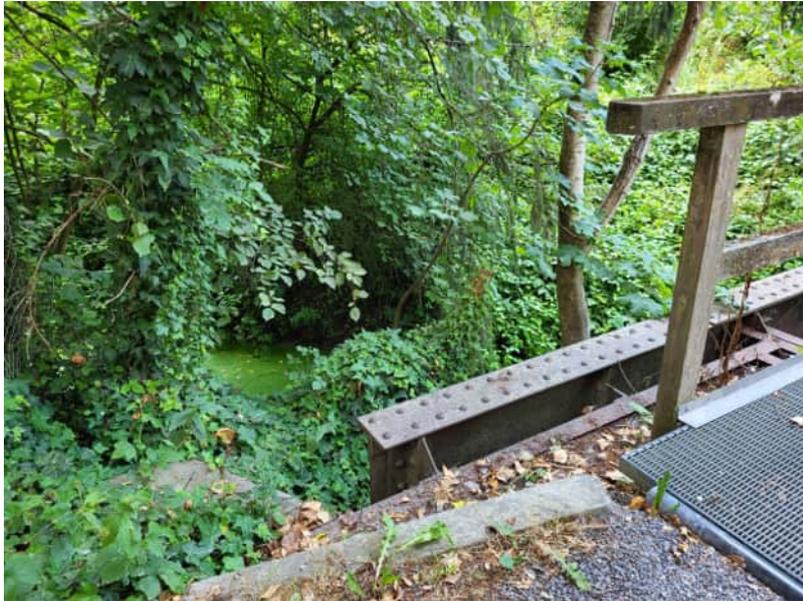
2023H_SCHADEN5

[8] Geländer als Absturzsicherung, Holz, Ein Stück, Fehlt

0 3 0

Der Mangel/Schaden beeinträchtigt die Verkehrssicherheit;

die Verkehrssicherheit ist nicht mehr voll gegeben.

Schadensbeseitigung oder Warnhinweis kurzfristig erforderlich.

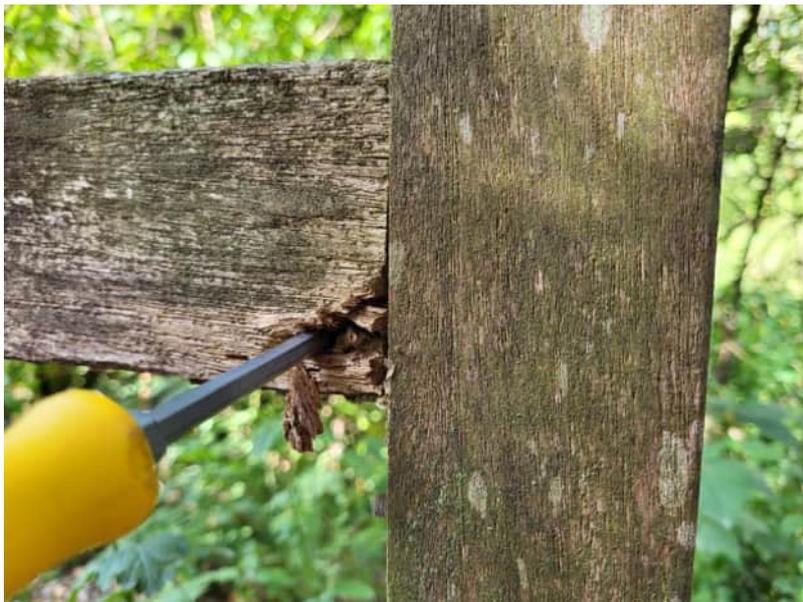
2023H_SCHADEN3

[3] Knieholm des Geländers, Holz, Stellenweise, Verfault / vermodert

1 1 2

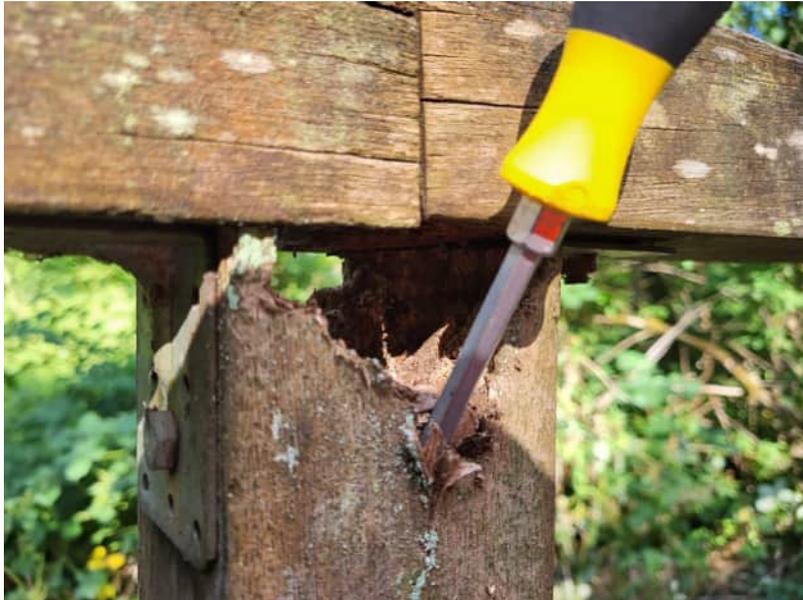
2023H_SCHADEN2

[2] Geländerpfosten, Holz, Stellenweise, Verfault / vermodert

1 3 2

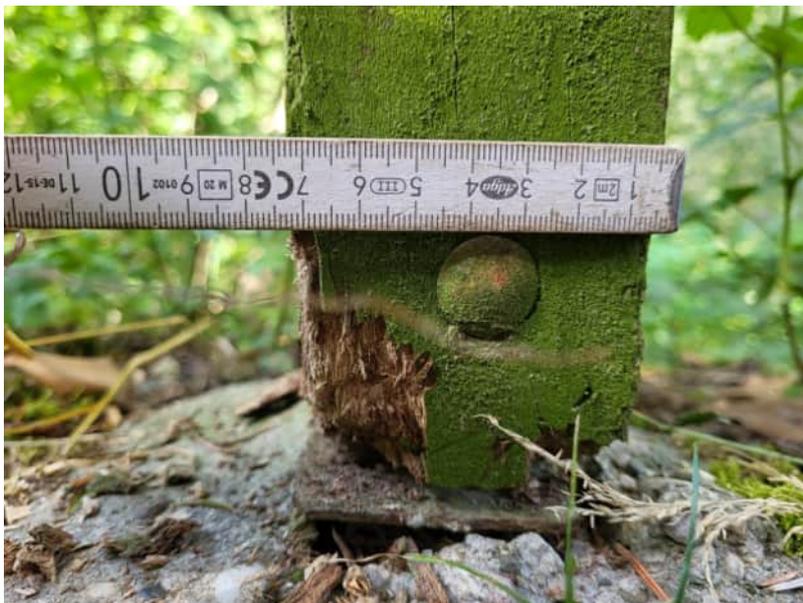
2023H_SCHADEN4

[4] Stellenweise, Verfault / vermodert

1 1 2

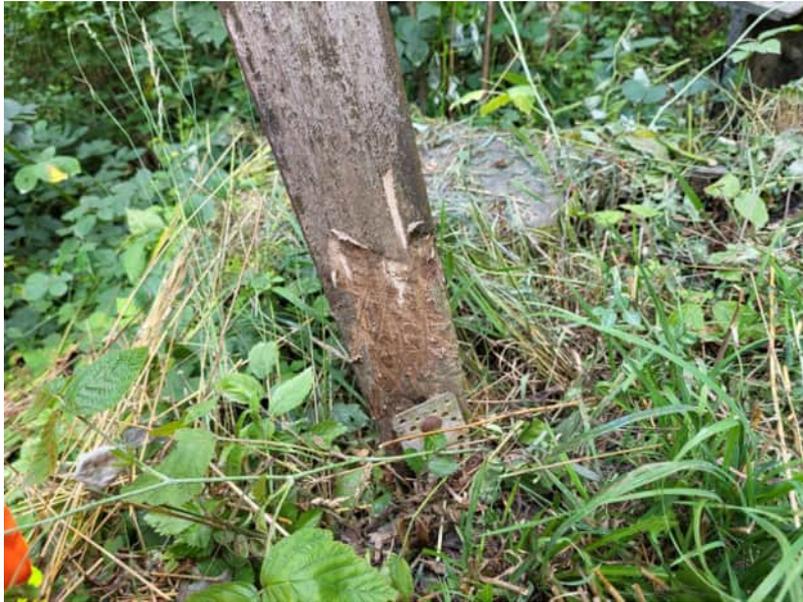
2023H_SCHADEN6

[5] . . . Holz, Stellenweise, Verfault / vermodert

1 1 2

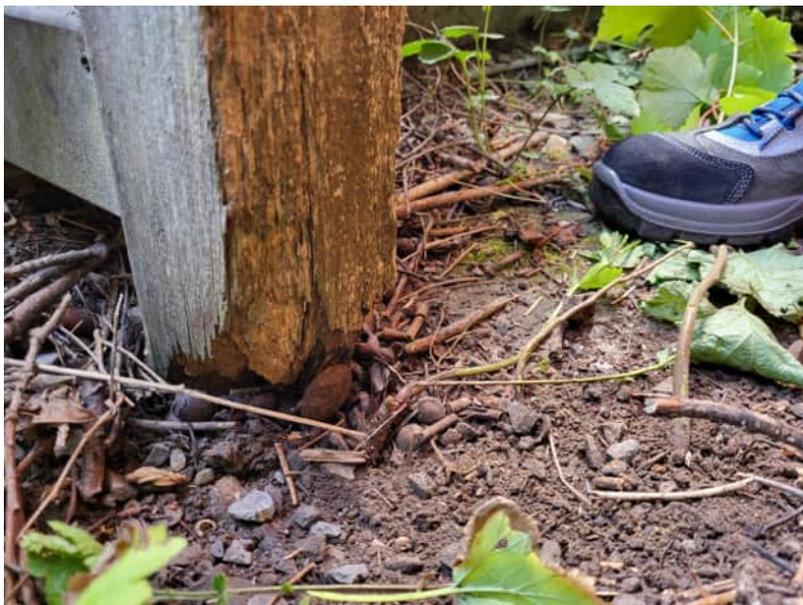
2023H_SCHADEN7

[6] Stellenweise, Verfault / vermodert

1 3 2

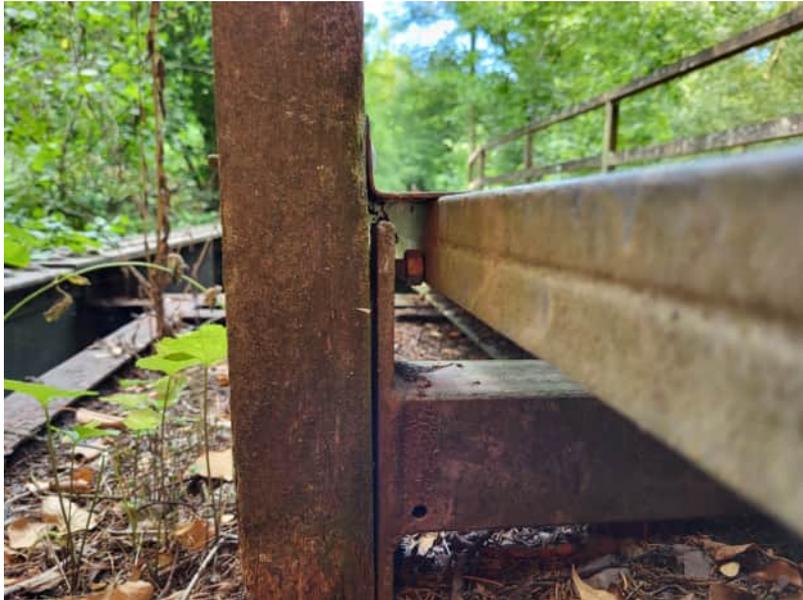
2023H_SCHADEN8

[7] Pfostenverankerung des Geländers, Mutter, Ein Stück, Locker / lose

0 2 1

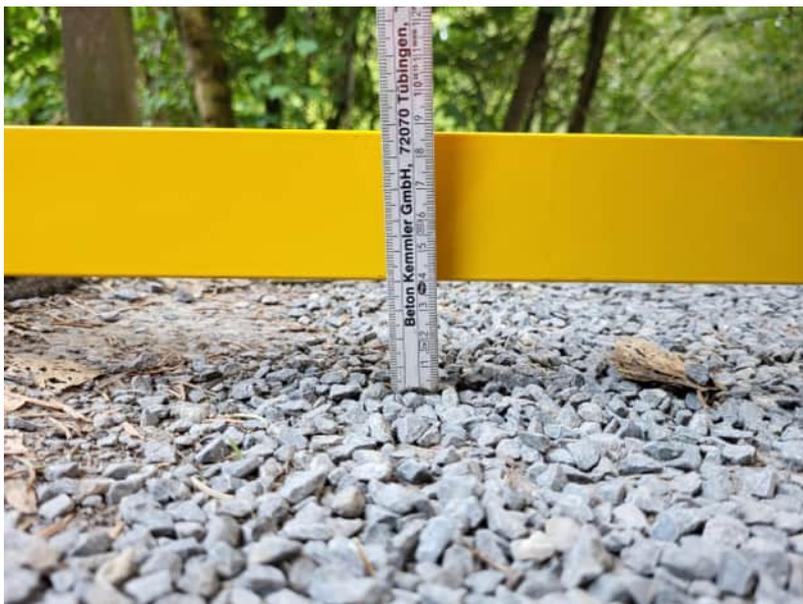
2023H_SCHADEN1

[1] Geh- und Radwegbelag, Schotter, Eine Stelle, Absatz

0 2 1
