Teil-BW AUS 16 1 (AUS 16 1)

# Prüfbericht 2023 H

nach DIN 1076

Bauwerksname **Fußgängerbrücke Sportgelände über Tiefenbach**

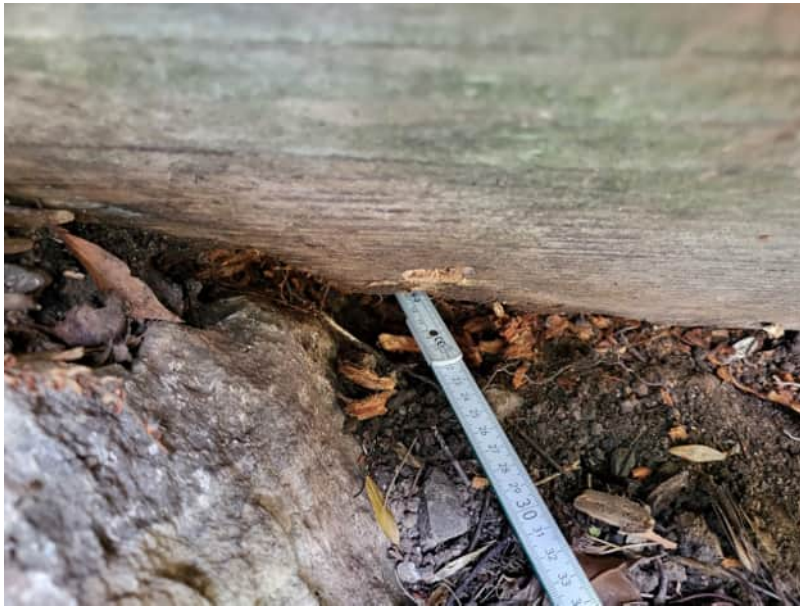
2023H\_SCHADEN1

[1] Balken / Längsträger, Holz, Bereichsweise, Verfault / vermodert

3 0 4

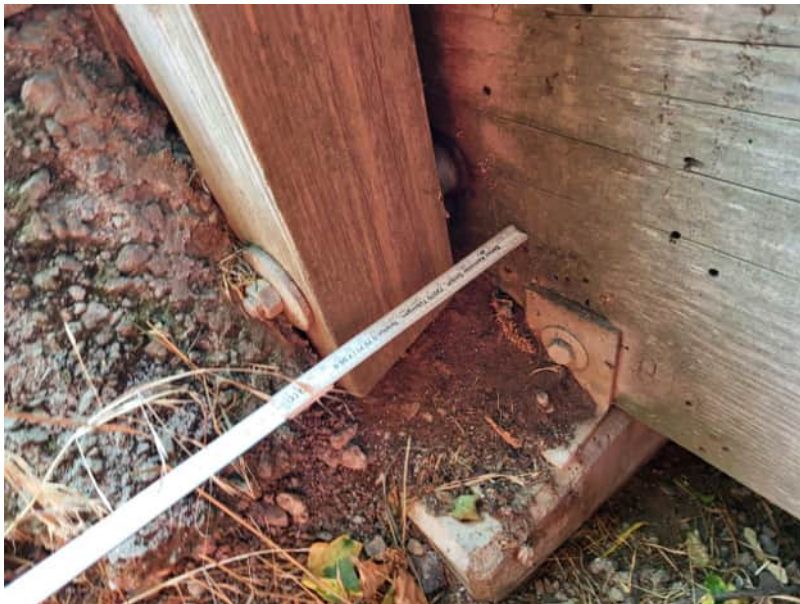
2023H\_SCHADEN3

[3] . . . . . Ein Stück, Verfault / vermodert

3 0 3

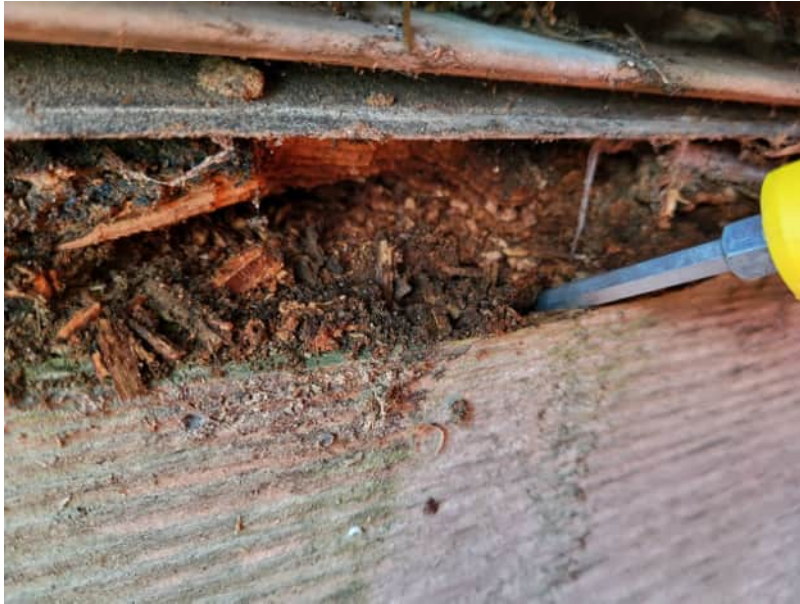
2023H\_SCHADEN4

- [4] . . . Holz, Stellenweise, Verfault / vermodert, Es ist eine zerstörungsfreie Untersuchung erforderlich., Es ist eine statische Beurteilung oder Berechnung erforderlich., Bohrwiderstandsmessung an Hauptträgern sollte durchgeführt werden. Zur Bestimmung des gesunden Restquerschnittes. Als Grundlage zur Nachrechnung. 2 0 3

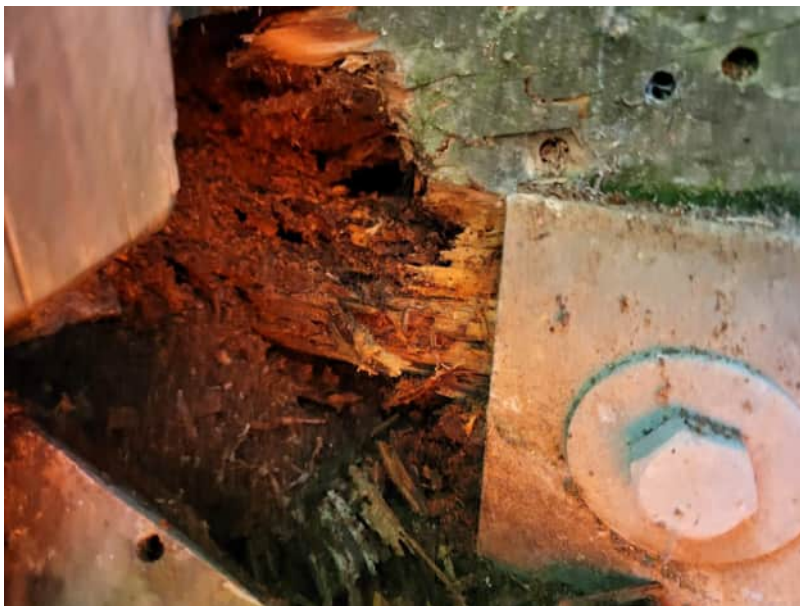
2023H\_SCHADEN5

- [5] Balken / Längsträger, Holz, Bereichsweise, Verfault / vermodert, Lagerung / Lager ungünstig / ungeeignet 3 0 4

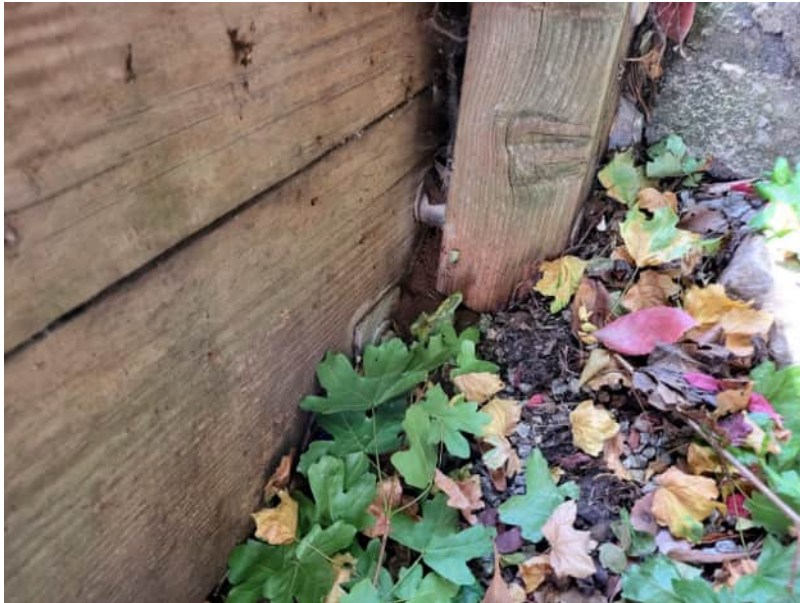
2023H\_SCHADEN6

[6] . . . . . Bereichsweise, Verfault / vermodert, Lagerung / Lager ungünstig / ungeeignet

0 0 2

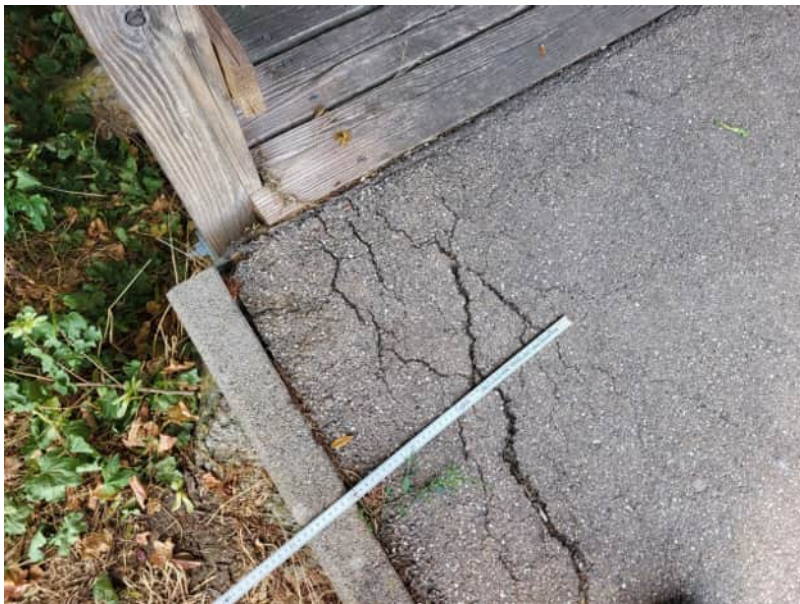
2023H\_SCHADEN2

[2] Geh- und Radwegbelag, Walzasphalt, Bereichsweise, Absackung mit Riss

0 1 2
