IBS Ingenieurgesellschaft mbH  
Energie- und Versorgungstechnik  
Bietigheim-Bissingen | [www.ibs-ing.com](http://www.ibs-ing.com)

# Wärmenetz Ilsfeld

## Wasserverlust

## Leckagesuche

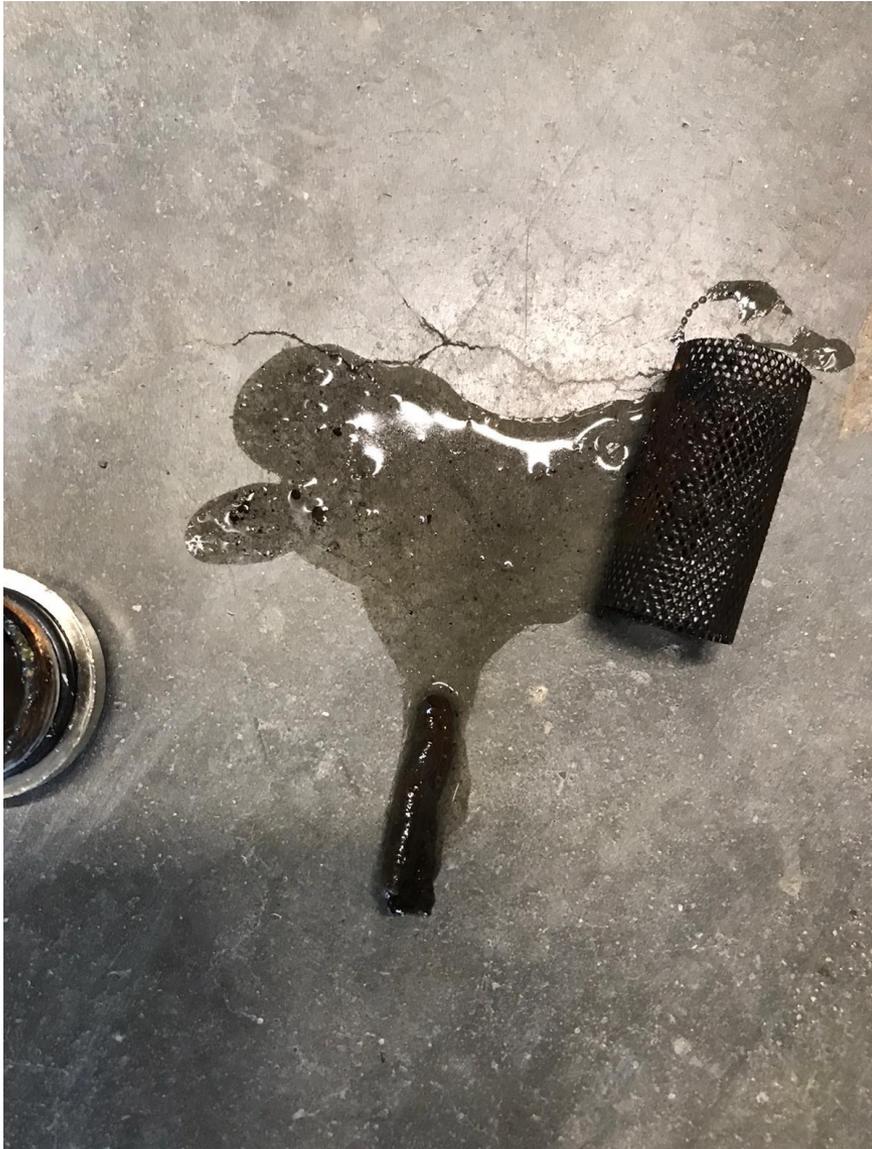
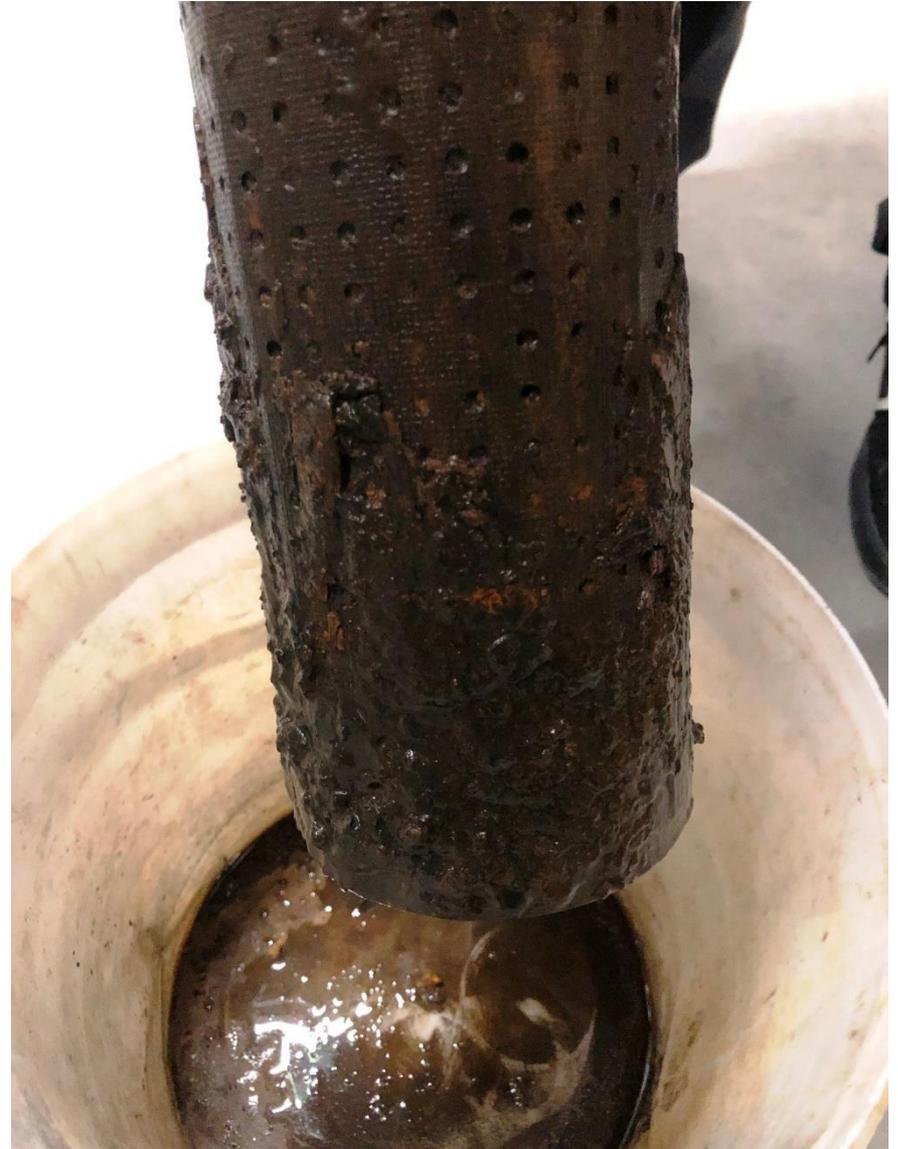
- Verschlammung der Rohrleitungen durch sehr starke Magnetit-Bildung (Korrosionsprodukt)
- starke Korrosion an Stahlrohren aufgrund des kontinuierlichen Sauerstoffeintrags
- regelmäßiger Austausch von Pumpen und Ventilen notwendig
- regelmäßige aufwändige Reinigung von Wärmeübertragern erforderlich
- kontinuierliche Filtration und Entgasung notwendig
