Besprechung Qualität des Sportboden in der Schozachtalhalle am 31.01.2023

11:00 Uhr

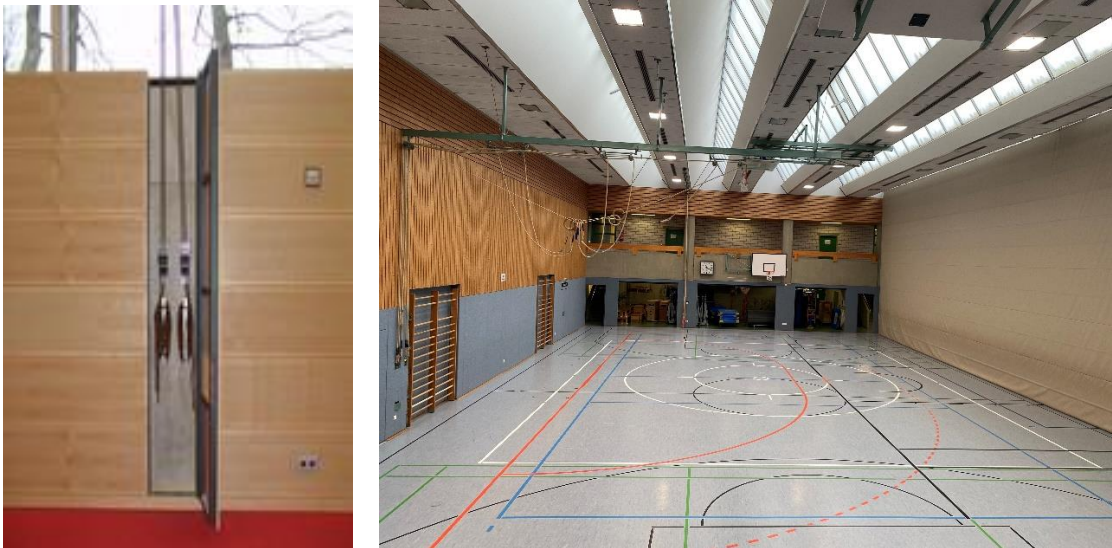
- Im Bereich der Spannhaken für das Reck ist ein ca. 1mx1m großer Betonsockel eingebaut, in diesem Bereich ist es immer trocken.
- Die Deckengeräte sind stark veraltet, Herr Riest empfiehlt diese abzubauen und überprüfen zu lassen. Gerade bei dem Deckenaufbau für die Seile könnte es zu einer Beeinträchtigung wegen der weit nach untern ragenden Unterkonstruktion bei den Bauarbeiten führen.
- Deckensportgeräte, wie sie bei uns für die Seile eingebaut sind, werden nach Sanierungsarbeiten wohl meist nicht mehr eingebaut, heute sollten die Seile in einem Vorbau versenkt werden können, dass beim Sport keine Verletzungsgefahr durch hängenbleiben am Seil besteht, somit wird die Unfallgefahr reduziert.
